Petróleo y naturaleza: ¿dos realidades opuestas?

Por Luis Tapia

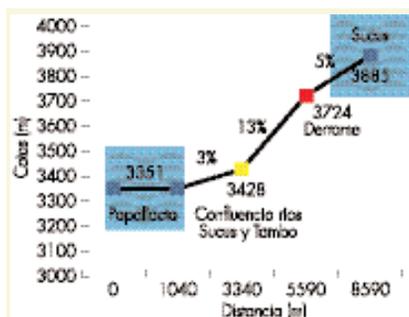
Gráfico 1

Lagunas Sucus y Papallacta: perfil longitudinal
